Protokol o vizuální prohlídce stavu venkovních systémů stokových sítí a kanalizačních přípojek dle ČSN EN 13508-2+A1

**Prosenice**

**Stoka A-7-5**

AAA Název úseku: Š162a - Š148

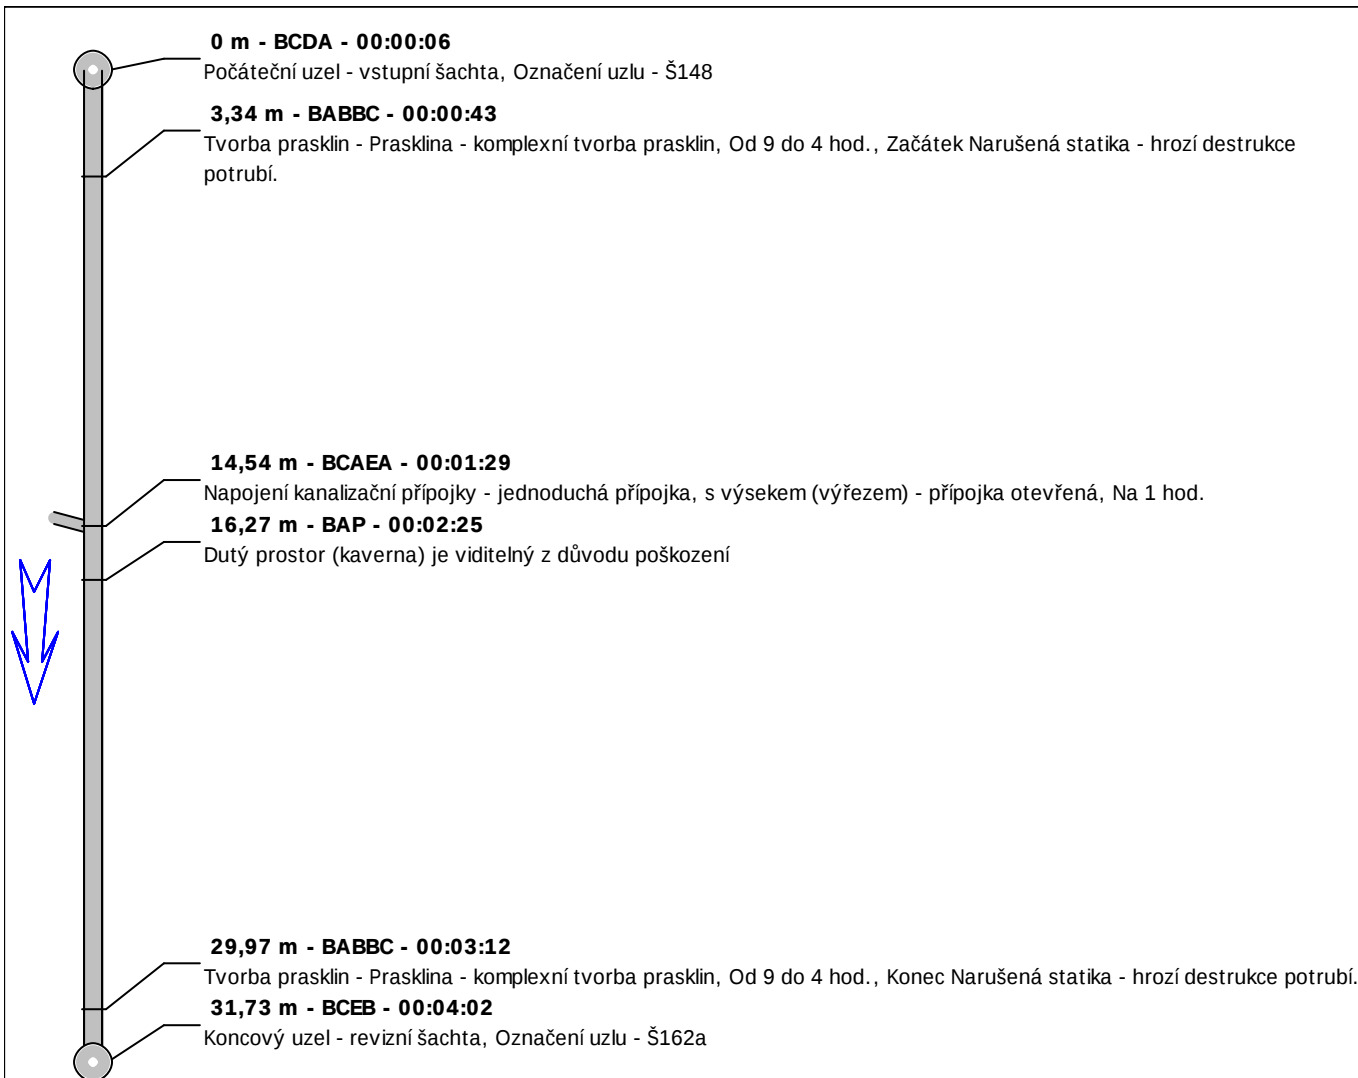
V protokolu z vizuální prohlídky je deformace (ovalita) označena kódem BAAA (svíslá) nebo BAAB (vodorovná). Deformace je měřena v místech jejího výskytu při redukci rozměru vyšší než cca 1,9% DN. Při redukci nižší se jedná o deformaci možnou již z výroby. Pokud v protokolu není uveden záznam s tímto kódem, nebyla v celé délce úseku překročena tato hodnota.

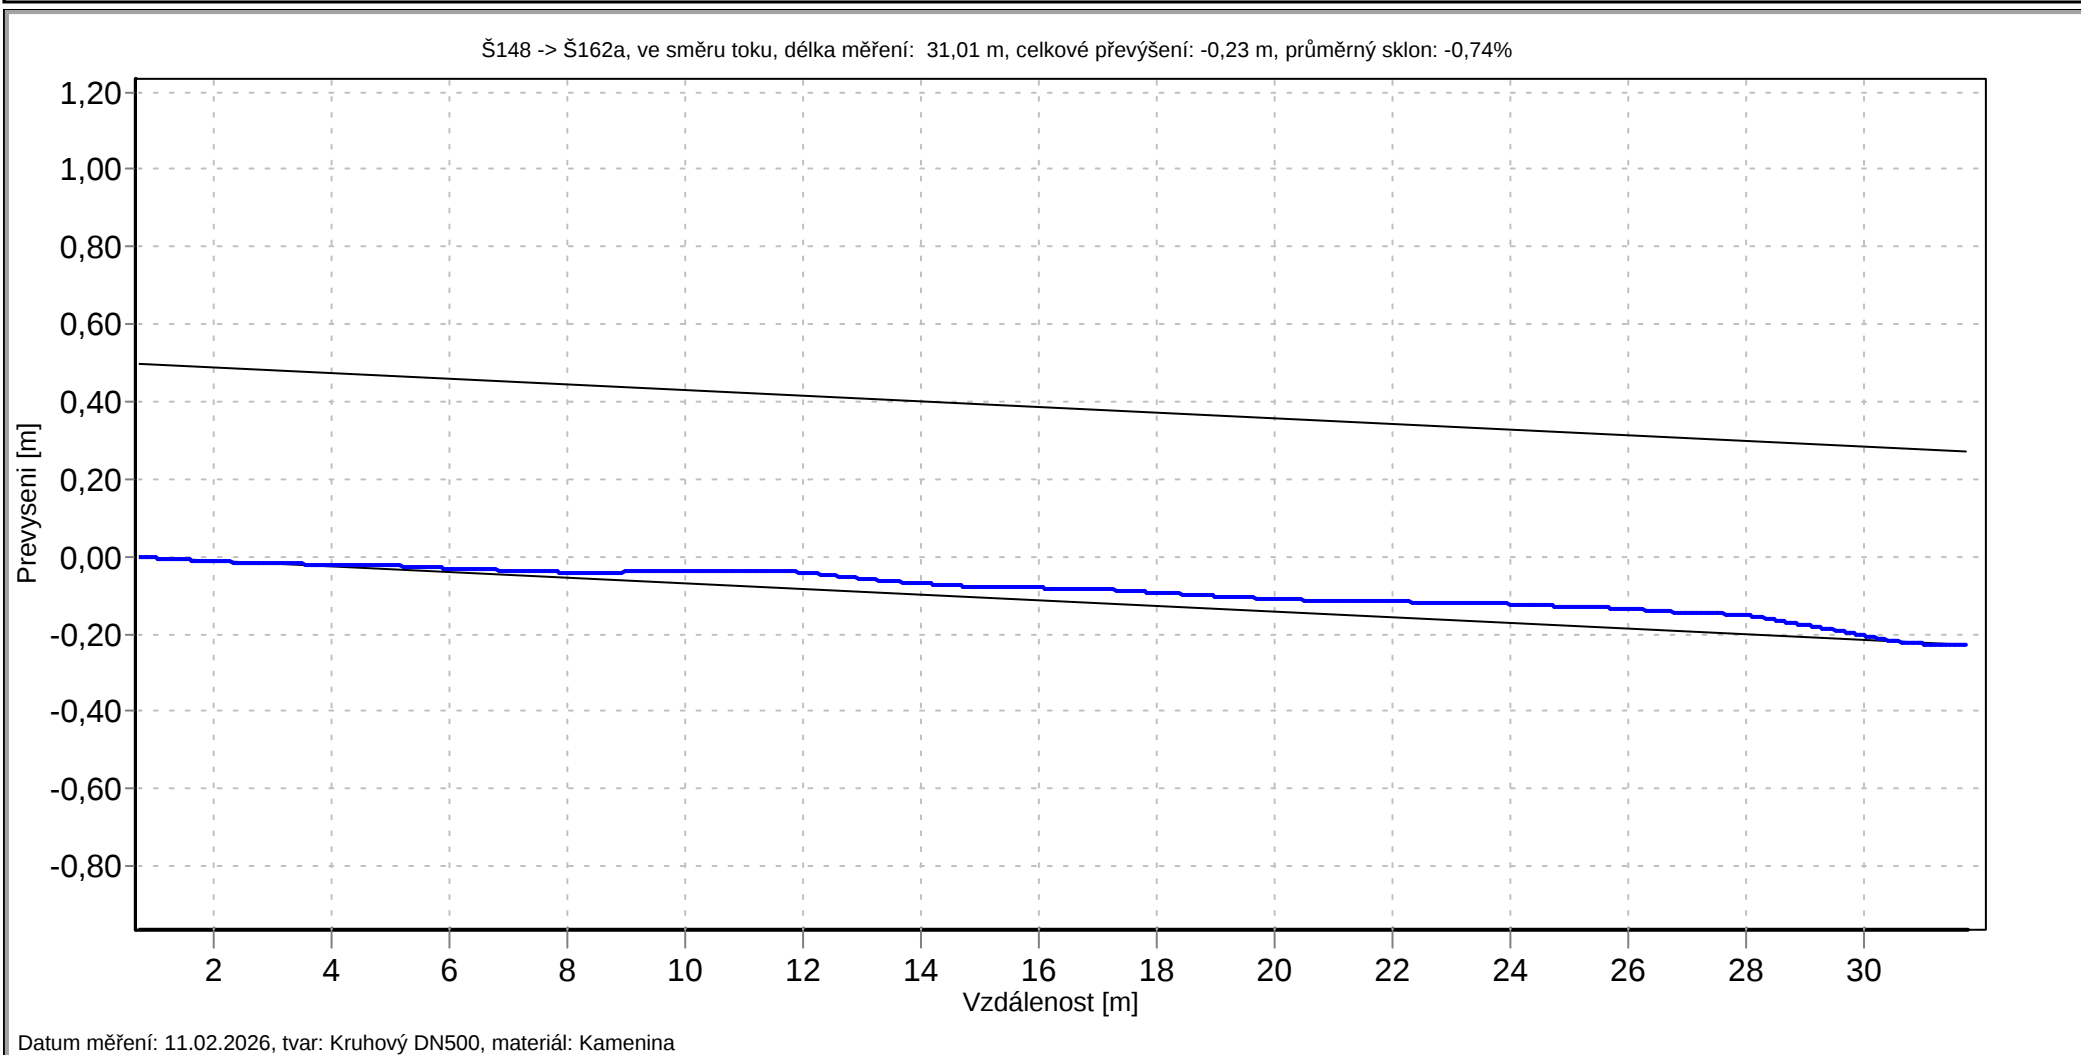
# Graf výškového profilu

Legenda: — Výškový profil potrubí (dno)

— Ideální výškový profil potrubí (dno, vrch)

Graf převýšení **byl vyrovnán** na skutečnou výškovou úroveň začátku a konce měřeného úseku dle geodetického zaměření, **pokud graf začíná na nenulové hodnotě výšky (osa Y).**

Graf převýšení **nebyl vyrovnán** na skutečnou výškovou úroveň začátku a konce měřeného úseku dle geodetického zaměření, **pokud graf začíná na nulové hodnotě výšky (osa Y).**
